SILTOJEN SUOJAUS KORKEIDEN AJONEUVOJEN TÖRMÄYKSILTÄ

TIE- JA VESIRAKENNUSHALLITUS
KÄYTTÖOSASTO, LIIKENNETOIMISTO

MAA JA VESI OY

HELSINKI 1983

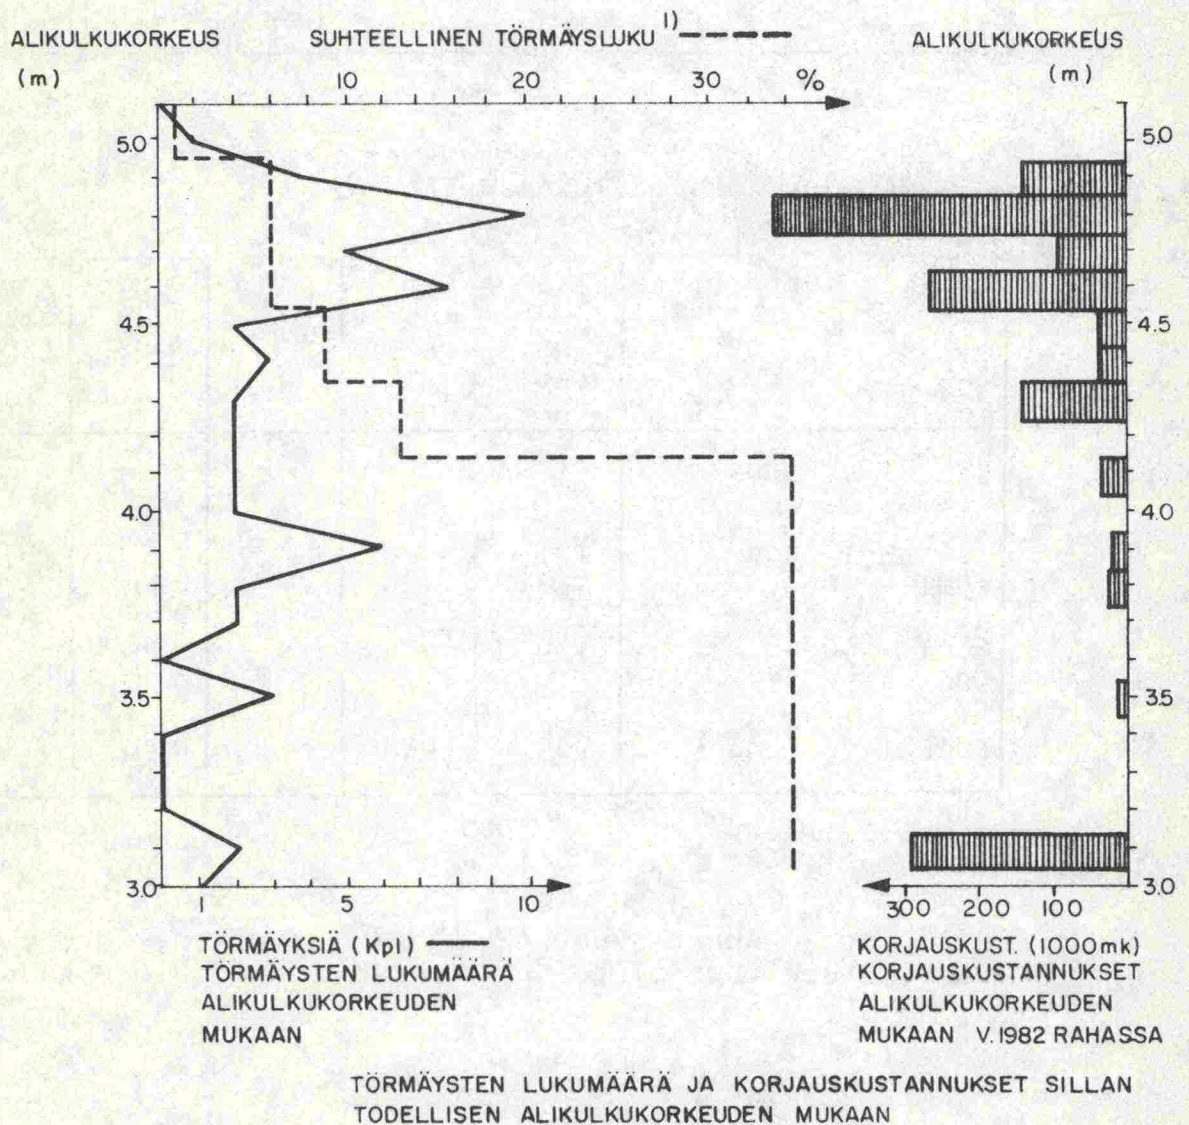
1) Suhteellinen törmäysluku = törmäysten kohteeksi joutuneiden siltojen määrä prosentteina ao. ryhmään kuuluvien alikulkusiltojen kokonaismäärästä yleisillä teillä

The highest costs of repairing concern steel girder bridges and arch bridges of reinforced concrete. The overhead construction has most often been a railway bridge. The most crashes have occurred into the 4.6...4.9 meters high bridges, but in the proportion to the total number of the bridges crashes have occurred most into the under 4 meters high bridges.
